# Corpus Vitrearum Medii Aevi

W niniejszej prezentacji przedstawione będą główne idee postępowania konserwatorskiego ujęte w zaleceniach przyjętych na 22 Międzynarodowym Colloquium CVMA w Norymberdze w 2004 r.

## 3.2. Oszklenie ochronne

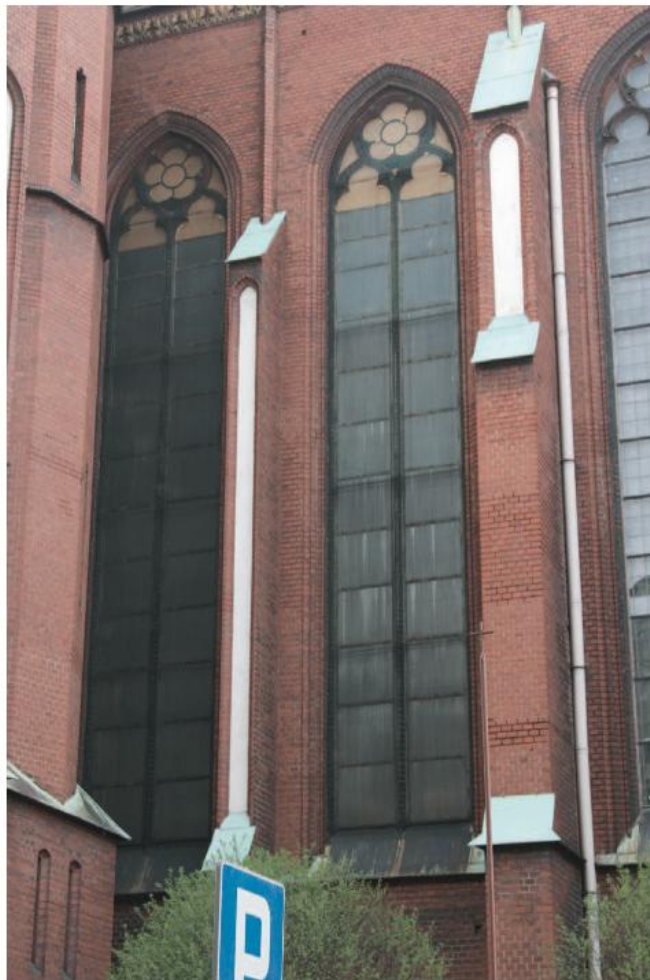
Fot.2. Widok od zewnątrz okien n XI i nX z nawy północnej kośc. p.w. Św. Aniołów Stróżów w Wałbrzychu.  
Stan zachowania luty 2013

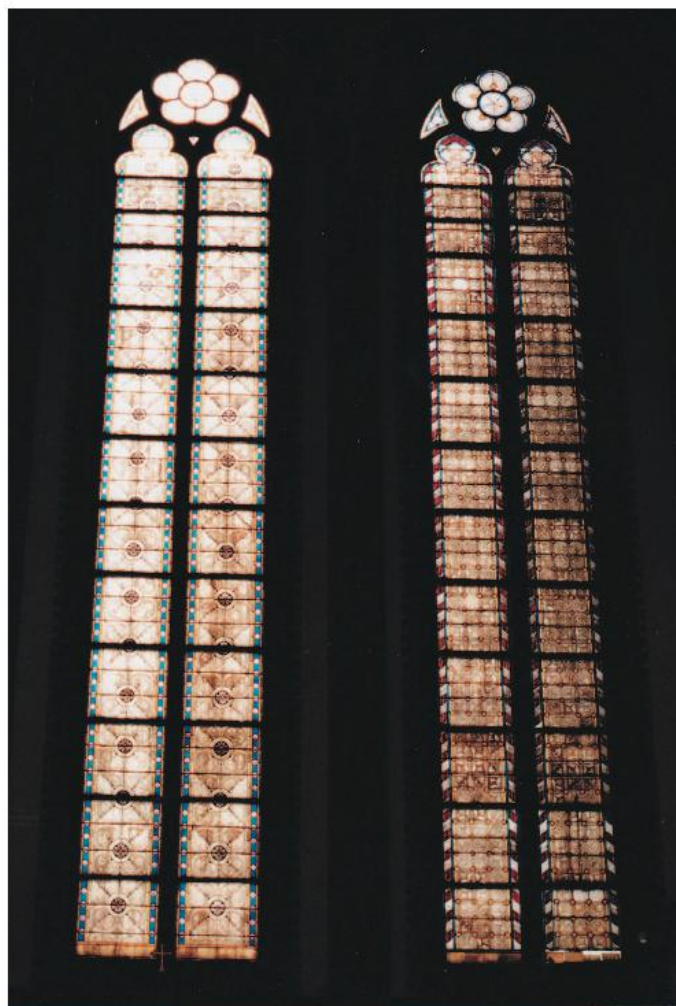
Fot.1. Widok od wewnątrz okien n XI i nX z nawy północnej kościoła p.w. Św. Aniołów Stróżów w Wałbrzychu.  
Stan zachowania luty 2013

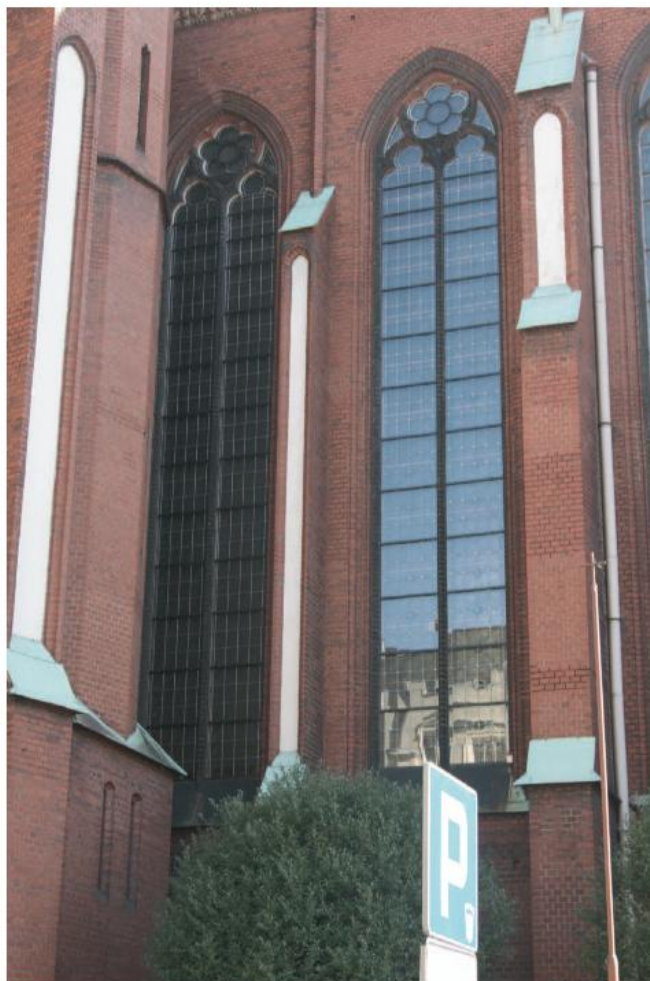
Fot.424. Okna nX i nXI po konserwacji, widok od zewnątrz, stan z września 2013

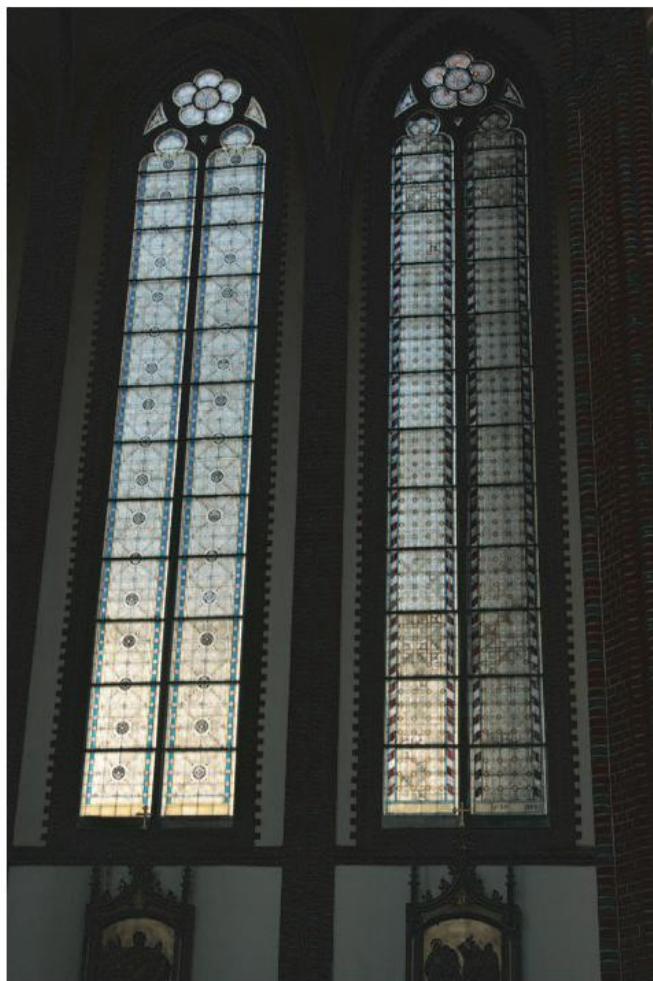
Fot.423. Okna nX i nXI po konserwacji, widok od wewnątrz, stan z września 2013

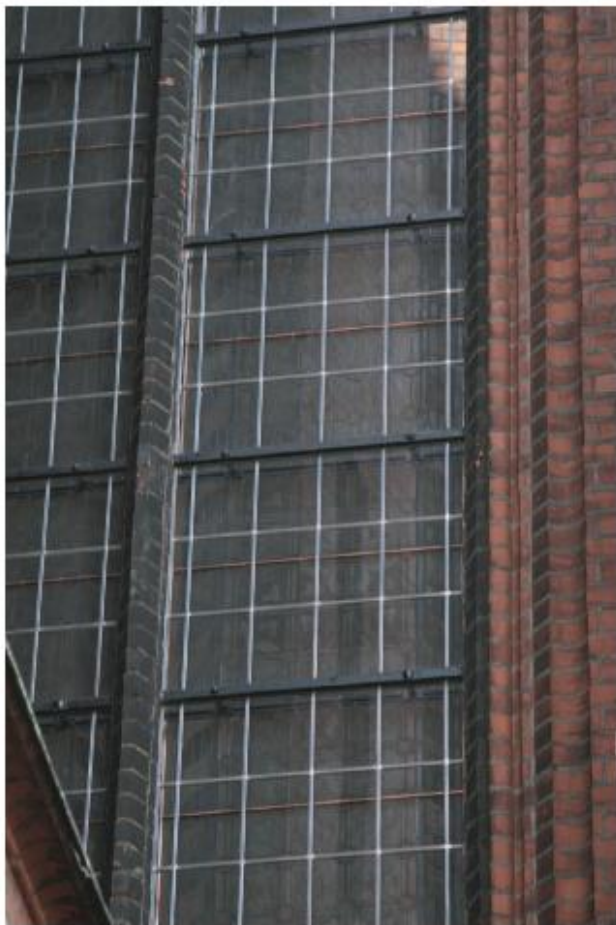
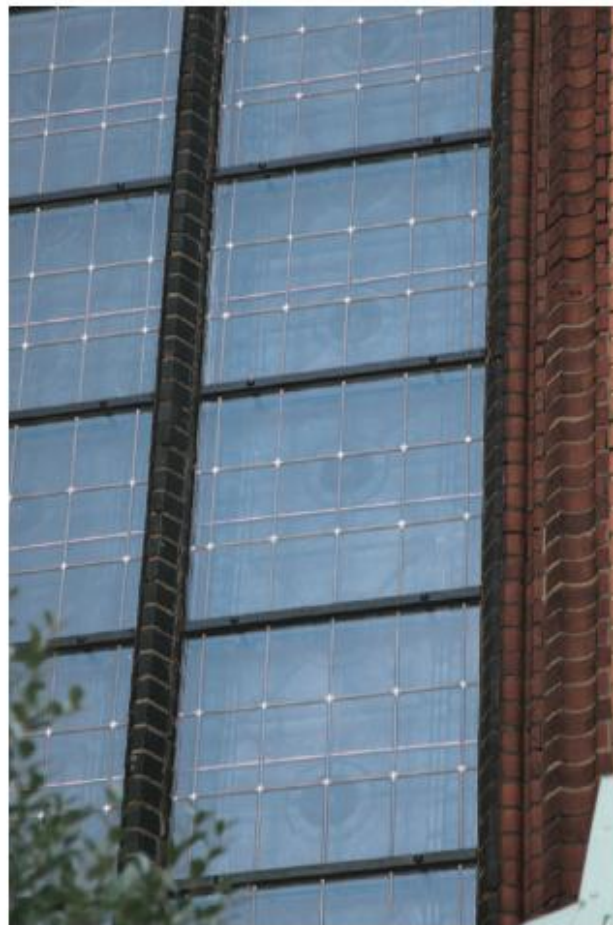
Fot.432-433. Okna nX i nXI po konserwacji, widok od zewnątrz, fragmenty oszkleń ochronnych. Stan z września 2013

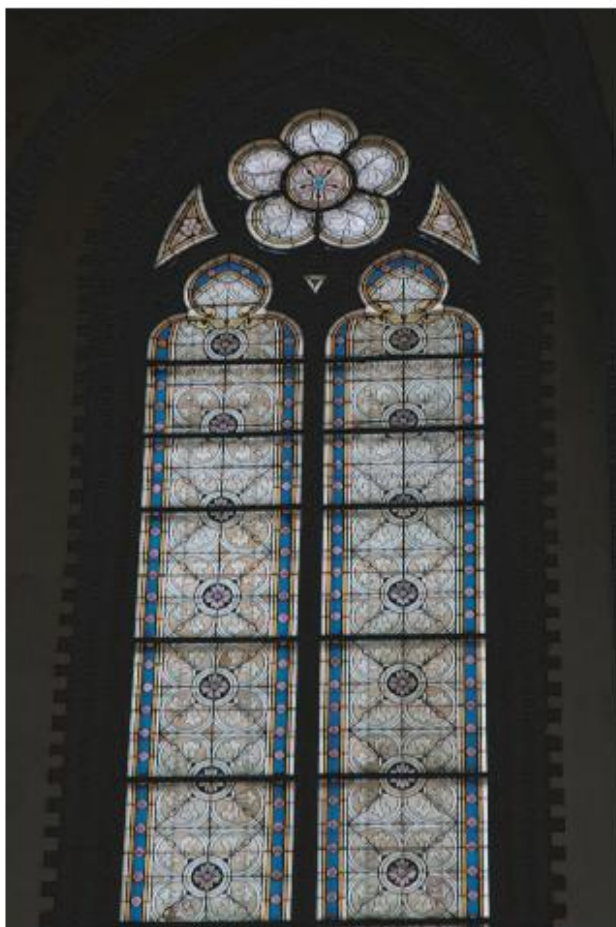
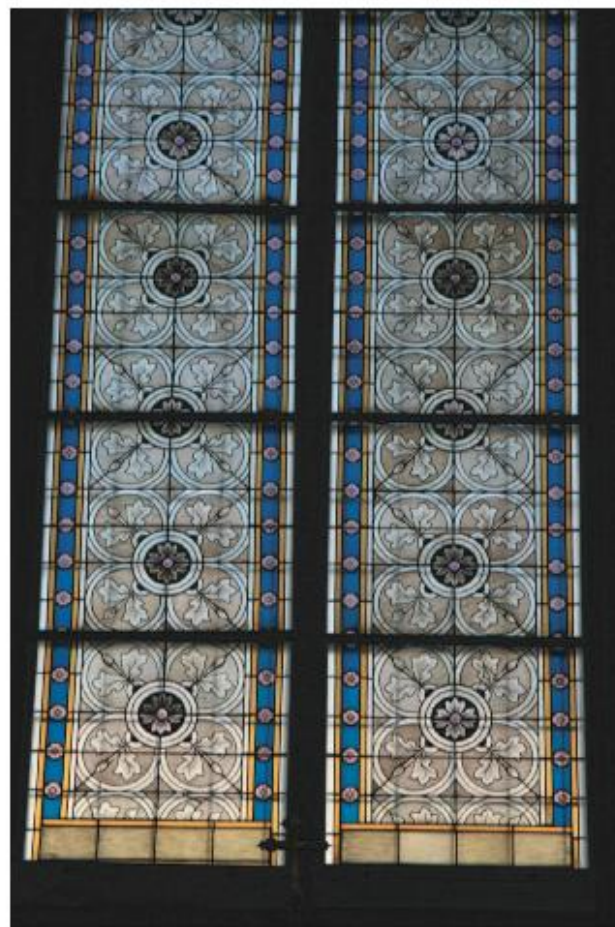
Fot.430-431. Okno nXI po konserwacji, widok od wewnątrz, fragment z maswerkiem oraz dołem. Stan z września 2013

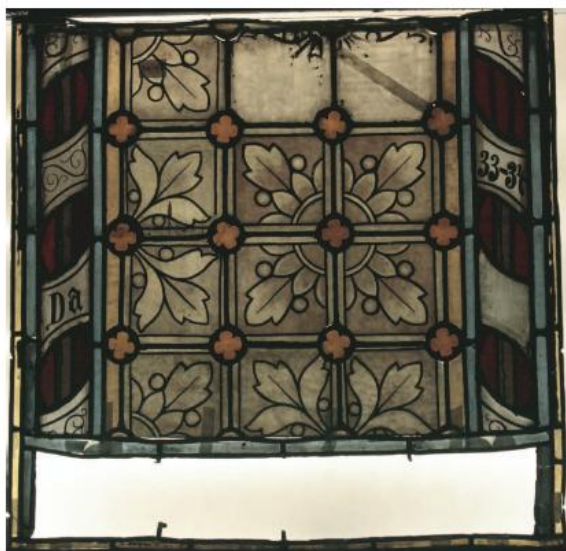
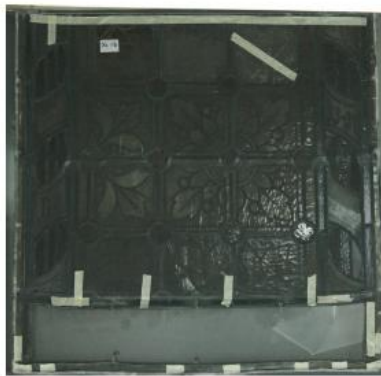
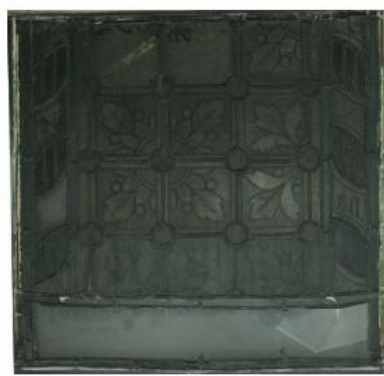
Fot. 9-11. Kwatera nX 1b, stan zachowania przed konserwacją. Zdjęcia wykonano w świetle przechodzącym strona wewnętrzna, w świetle odbitym strona wewnętrzna, w świetle odbitym strona zewnętrzna.

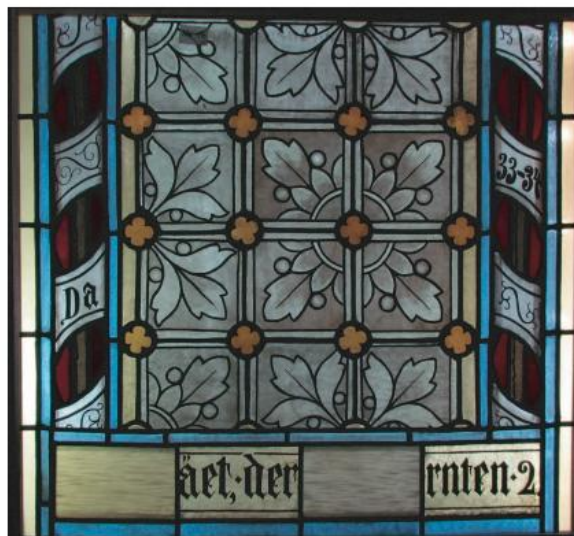
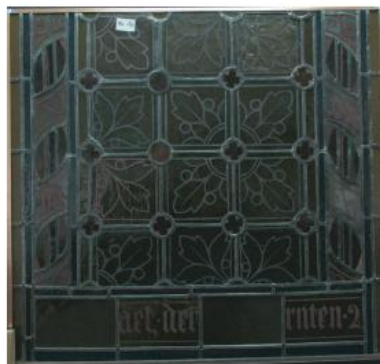
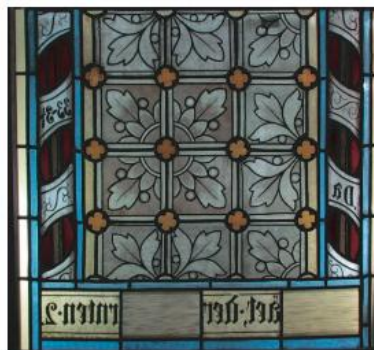
Fot.12-14. Kwaterna nX 1b, stan zachowania po konserwacji. Zdjęcia wykonano w świetle przechodzącym strona wewnętrzna, w świetle odbitym strona wewnętrzna, w świetle przechodzącym strona zewnętrzna.

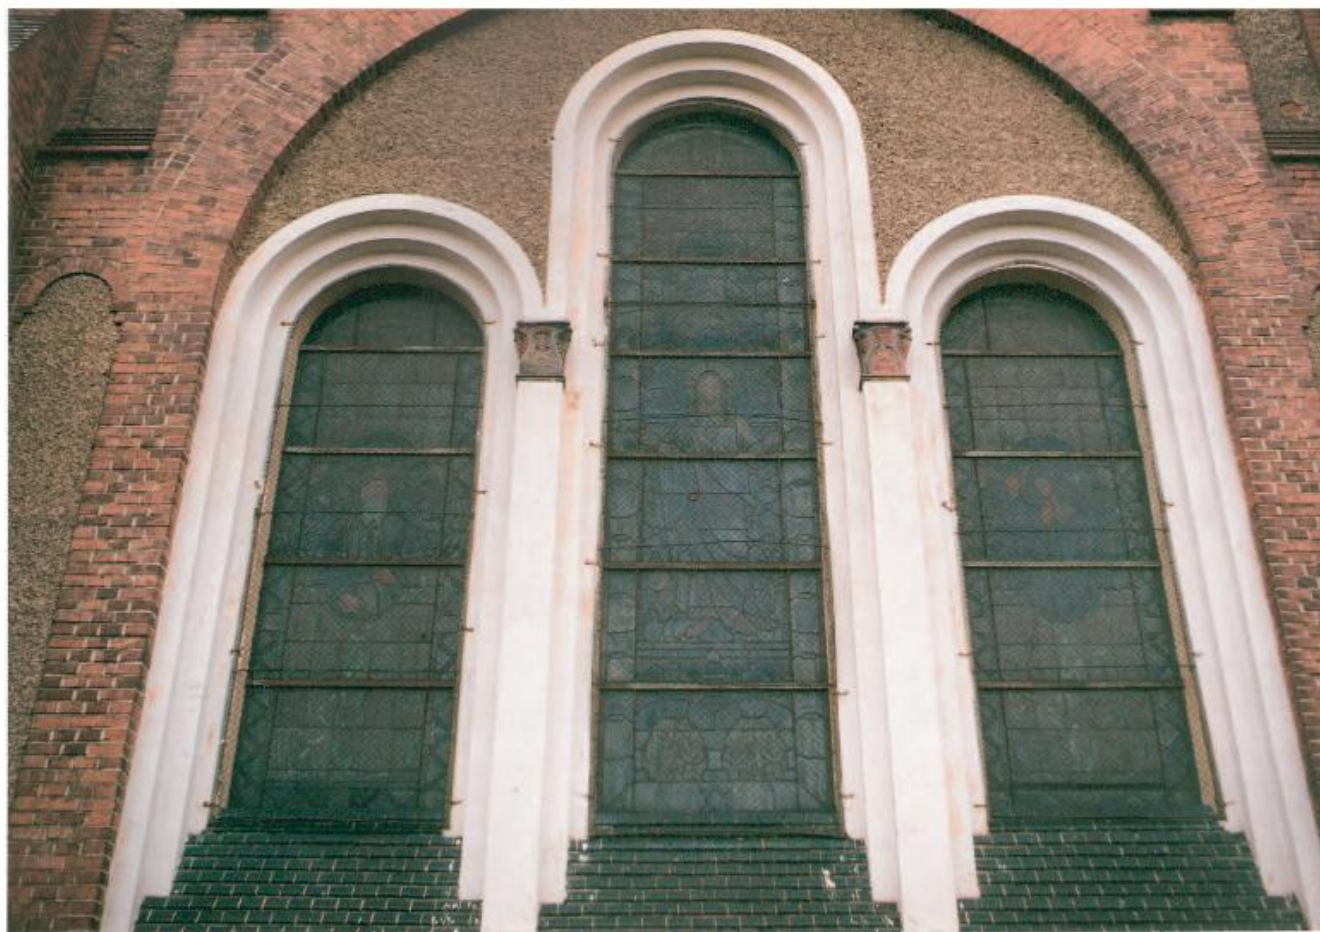
Fot.2. Witraże tarnseptu południowego : okna SIV, SV, SVI; kośc. p.w.Św. Jakuba Apostoła w Ścinawce Dolnej. Stan przed konserwacją. Widok od zewnątrz.

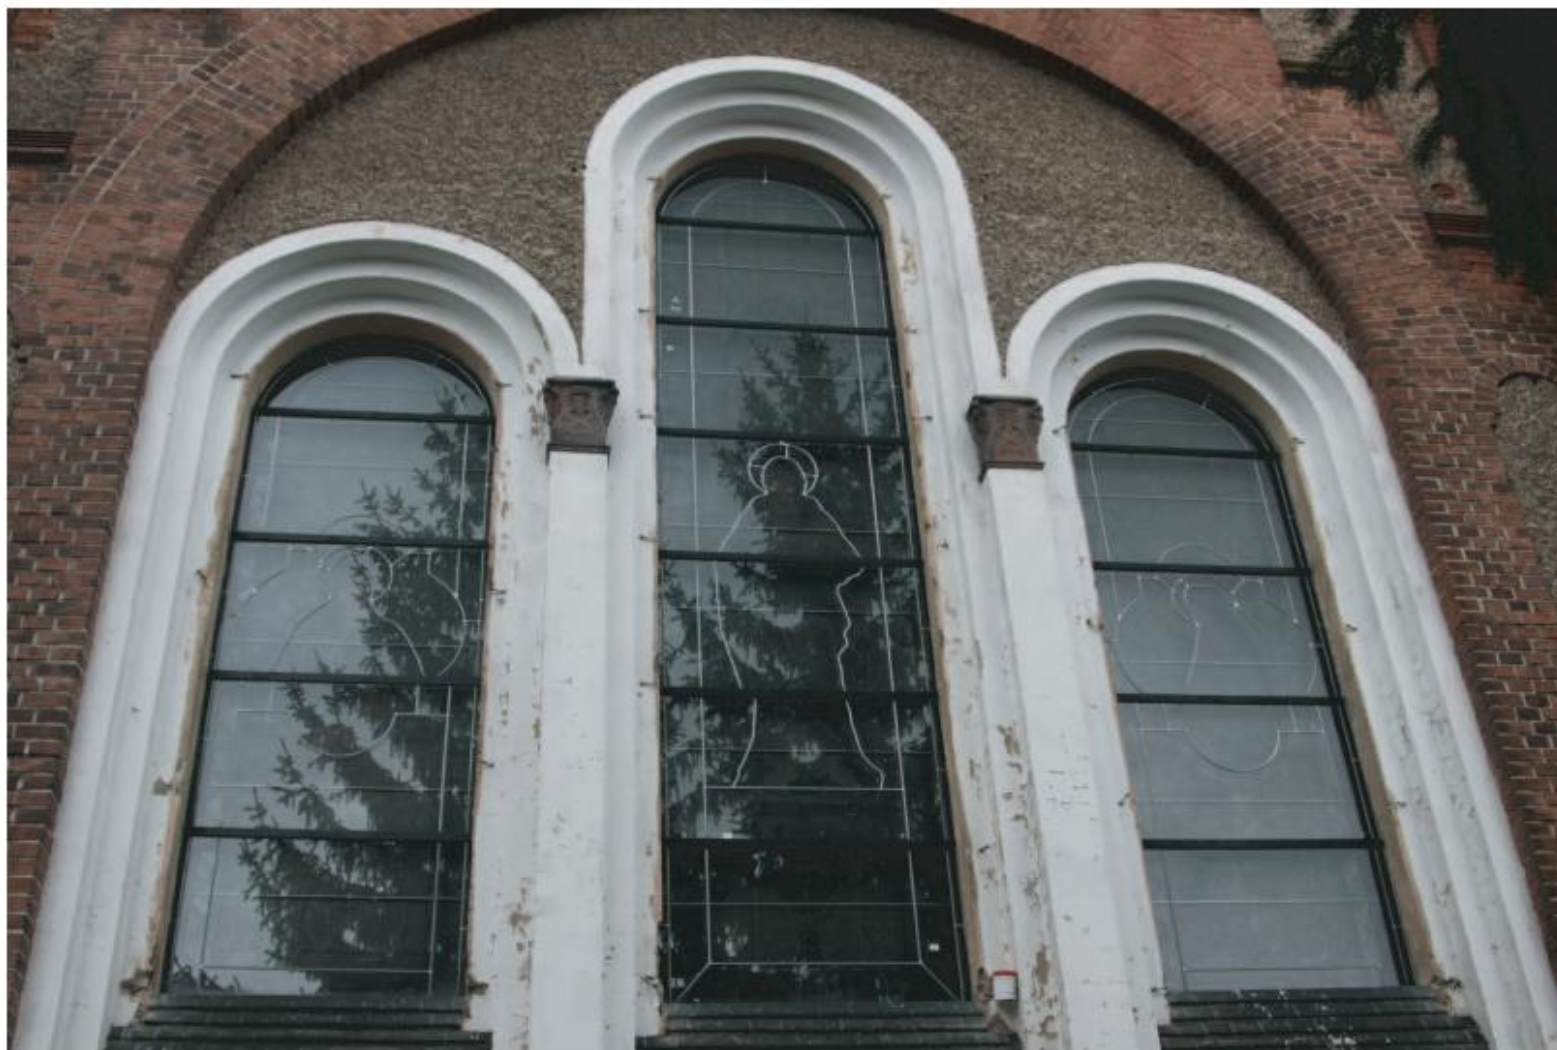
Fot.6. Witraże tarnseptu południowego : okna SIV, SV, SVI; kośc. p.w.Św. Jakuba Apostoła w Ścinawce Dolnej, stan po konserwacji. Widok od zewnątrz.

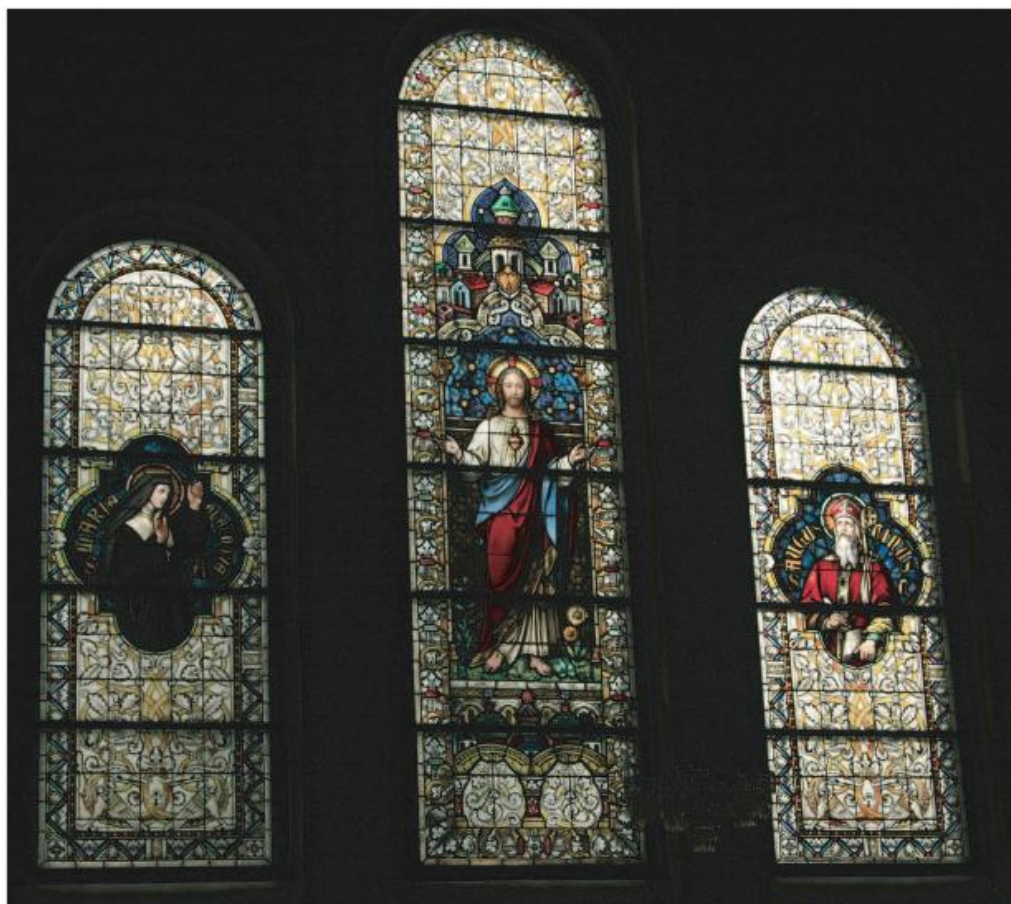
Fot.5. Witraże transeptu południowego : okna SIV, SV, SVI; kośc. p.w.Św. Jakuba Apostoła w Ścinawce Dolnej, stan po konserwacji. Widok od wewnątrz.

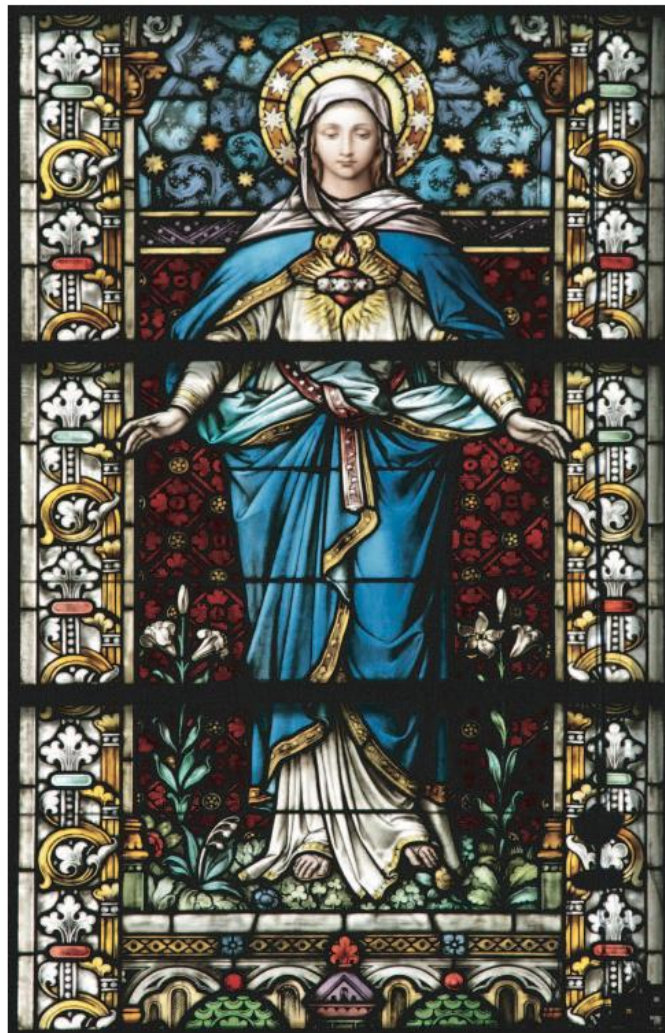
Fot.146. Okno N V, detal z przedstawieniem "Serca Maryi". Stan po konserwacji.

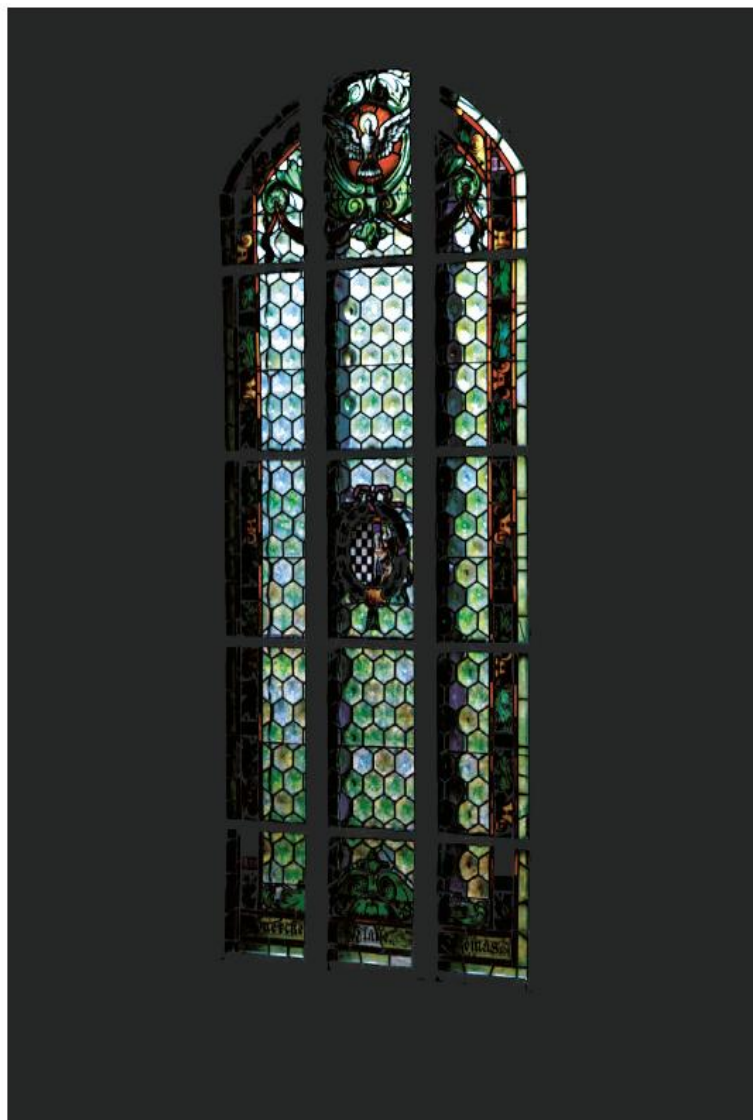
Fot.282. Okno I strona wewnętrzna, , stan zachowania po konserwacji, październik 2013.

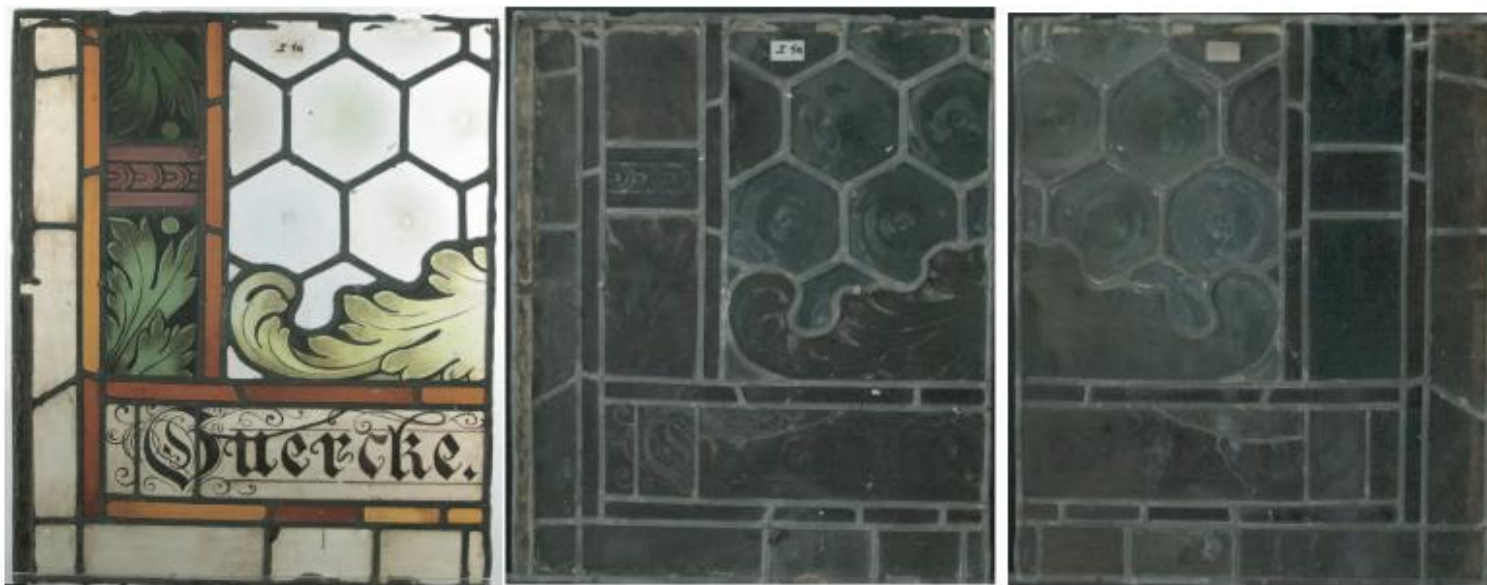
Fot. 11-13. Kwatera I 1a, stan zachowania przed konserwacją. Zdjęcia wykonano w świetle przechodzącym strona wewnętrzna, w świetle odbitym strona wewnętrzna, w świetle odbitym strona zewnętrzna.

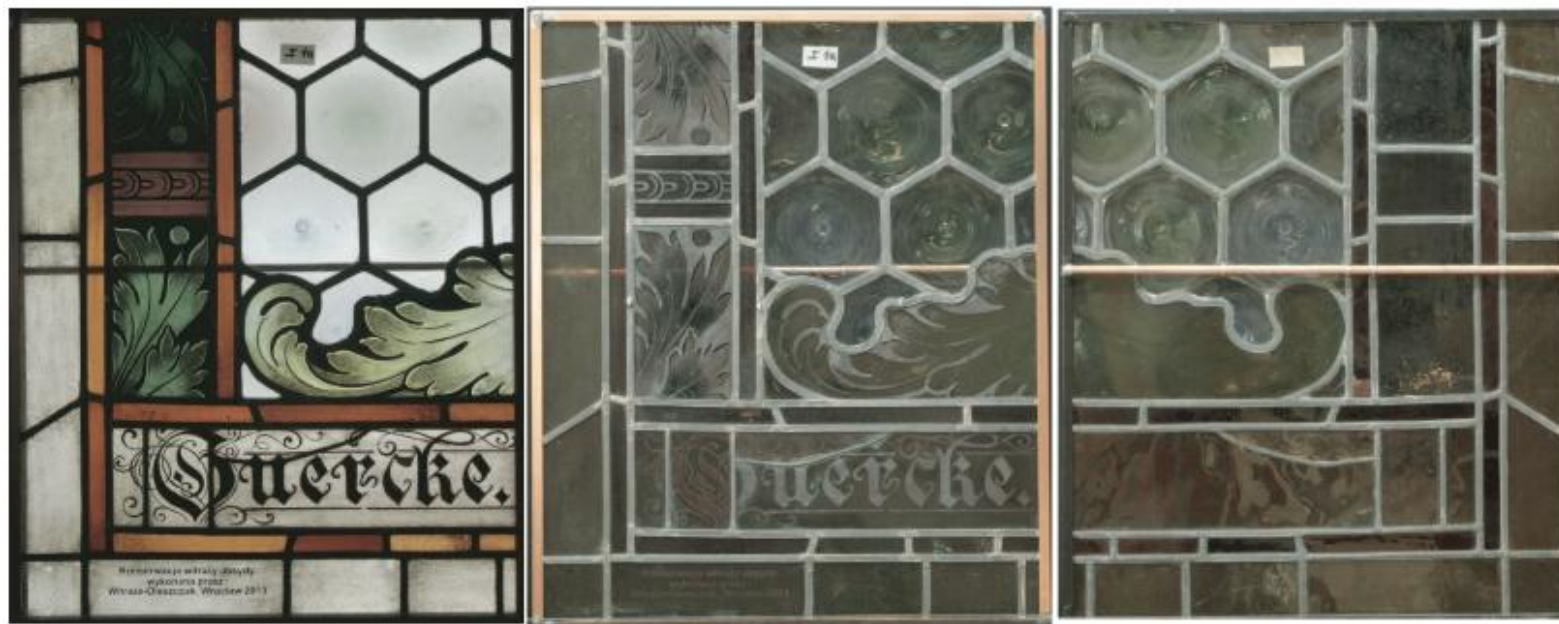
Fot.14-16. Kwatera I 1a, stan zachowania po konserwacji. Zdjęcia wykonano w świetle przechodzącym strona wewnętrzna, w świetle odbitym strona wewnętrzna, w świetle odbitym strona zewnętrzna.
