# Opolskie doświadczenia poprawy efektywności energetycznej budynków historycznych

Iwona Solisz

Opolski Wojewódzki Konserwator Zabytków

26.10.2016r

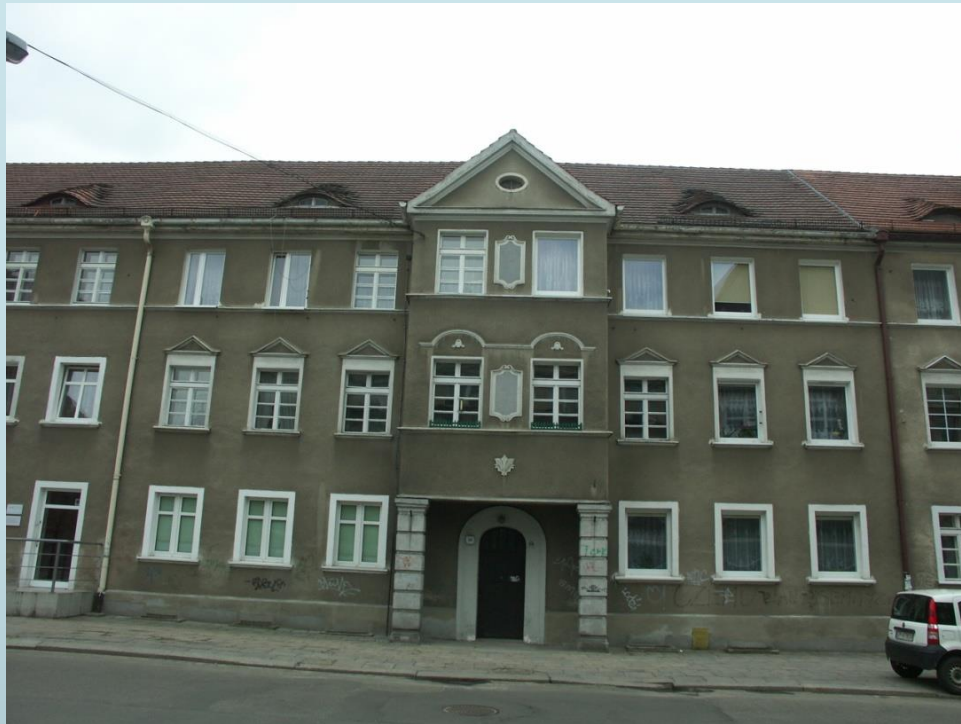
**Budynek w ewidencji zabytków – najczęściej wykonywane prace modernizacyjne, samowolna wymiana okien przez właścicieli nie uwzględniająca historycznego i jednorodnego kształtowania elewacji**

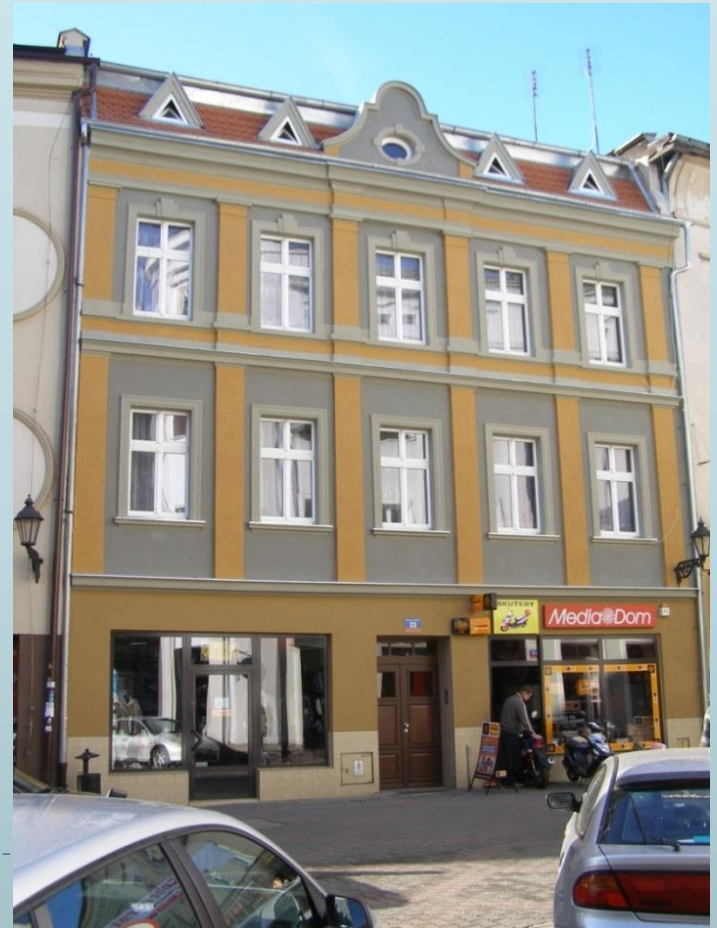
**Budynek w rejestrze zabytków – nadzór nad realizacją prac, dotacja konserwatora na wymianę stolarki zabytkowej. Ale też często problem realizowania inwestycji przez poszczególnych właścicieli mieszkań.**

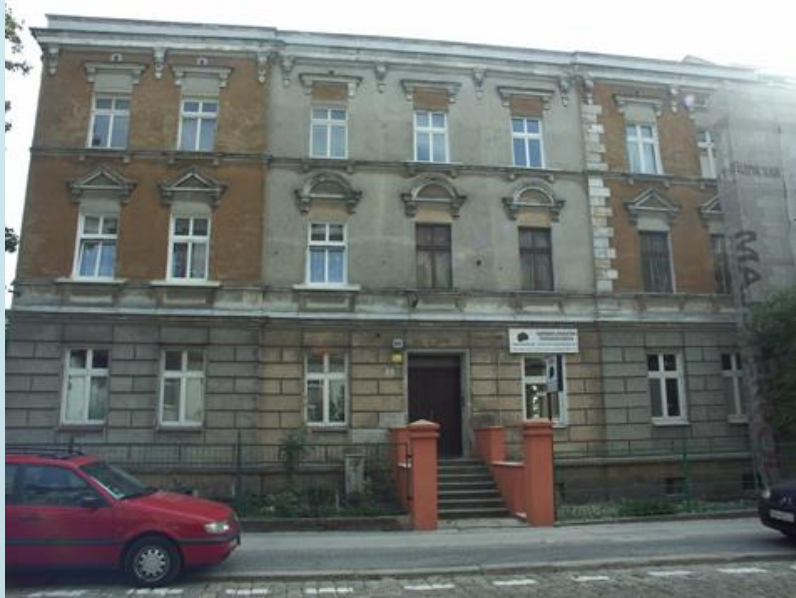
Skuwanie detalu  
w celu położenia  
warstwy docieplenia

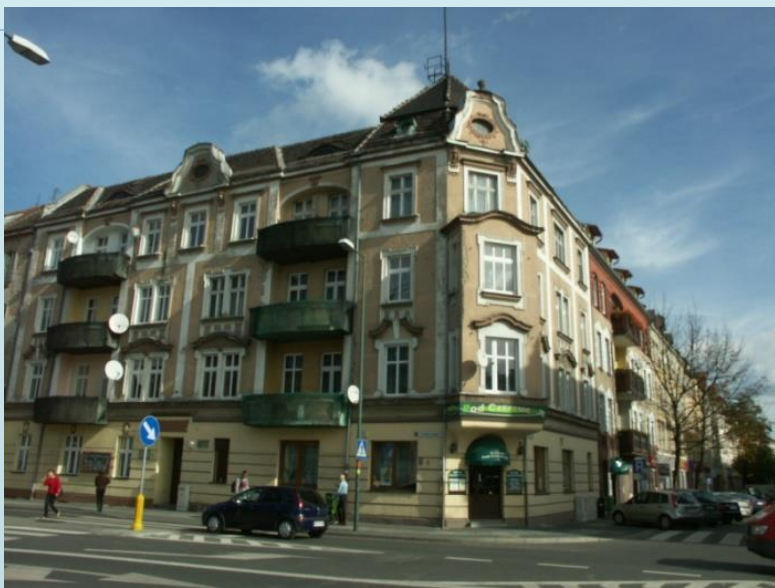
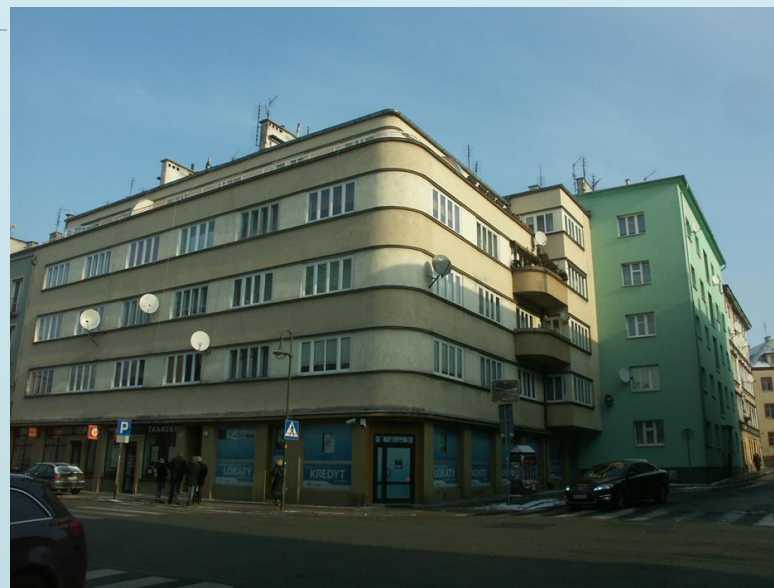
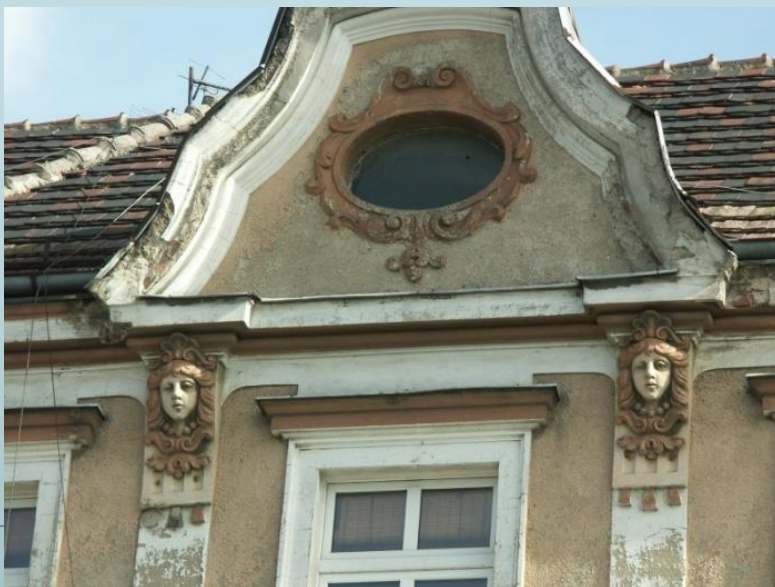
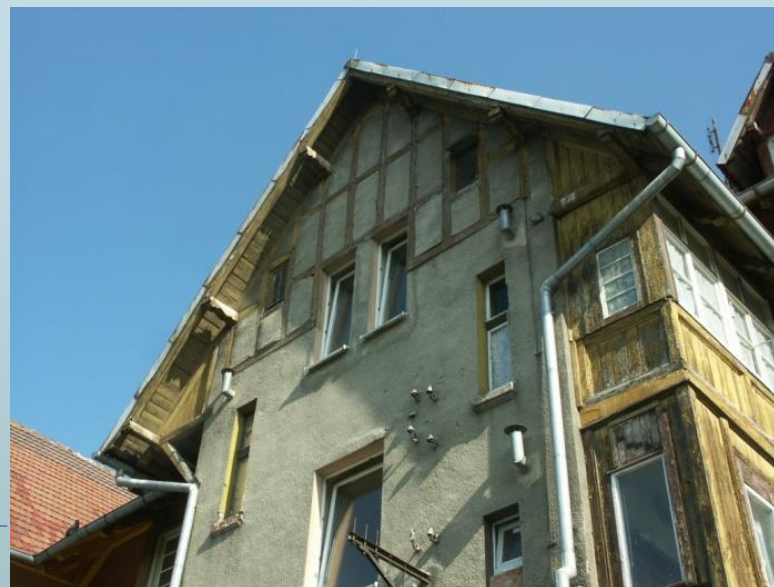
**Przykłady budynków, których właściciele nie otrzymali pozytywnej opinii dot. termomodernizacji polegającej na ociepleniu elewacji styropianem.**

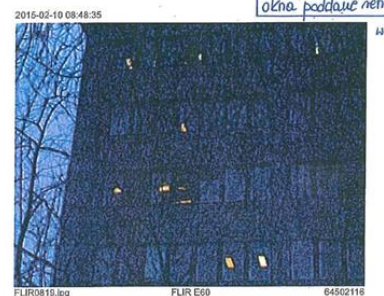
okna poddane renowacji  
w 2014r.

Wykonanie renowacji stolarki z wymianą szyb zewnętrznych na szybę zespoloną atermiczną oraz konserwacja żaluzji. Analiza termograficzna okien po konserwacji potwierdziła skuteczność przyjętych rozwiązań.

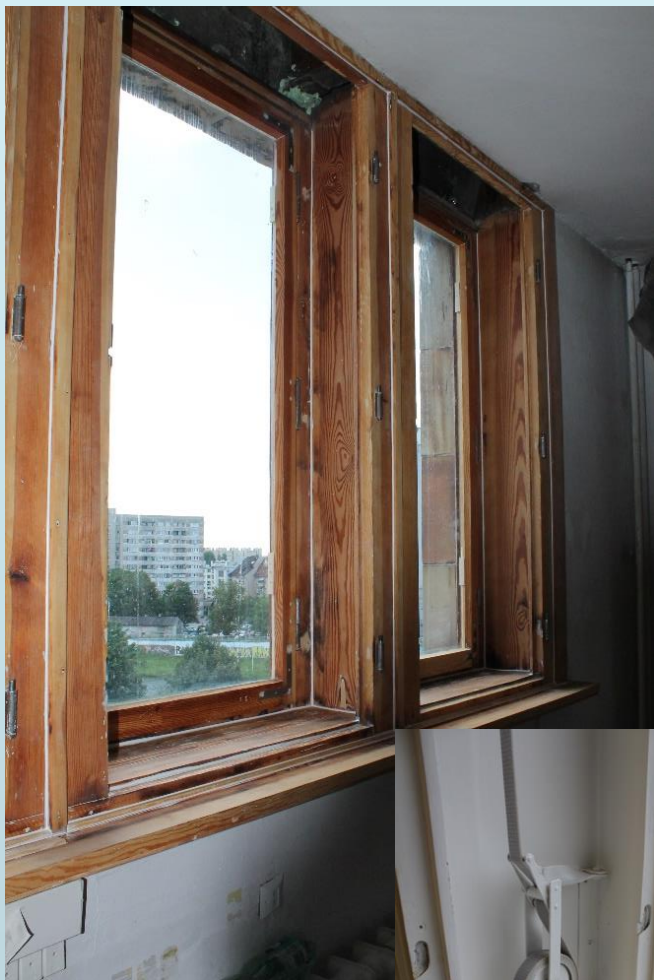
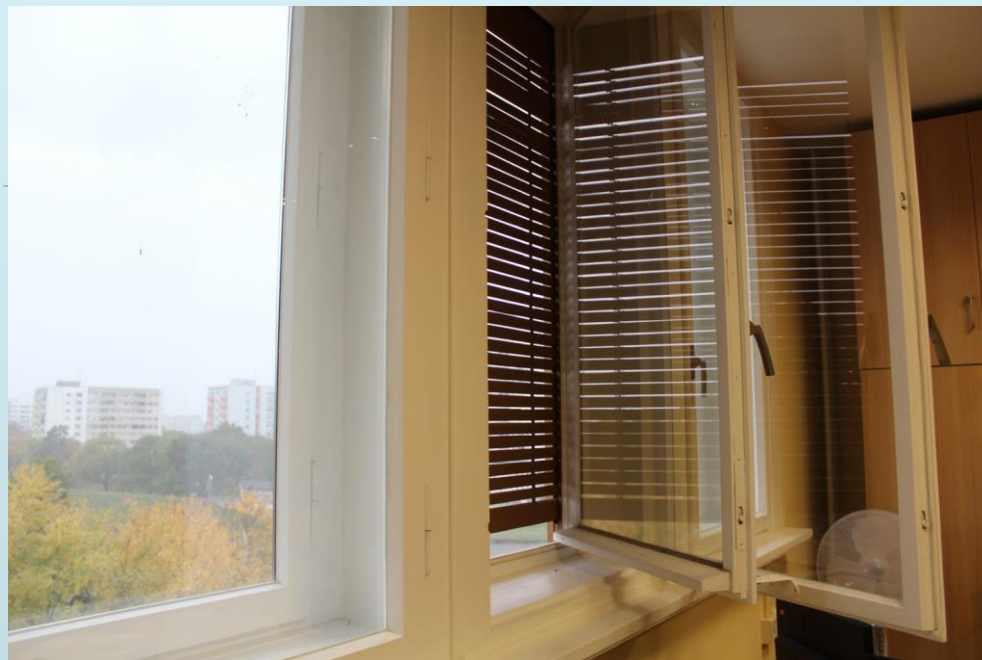
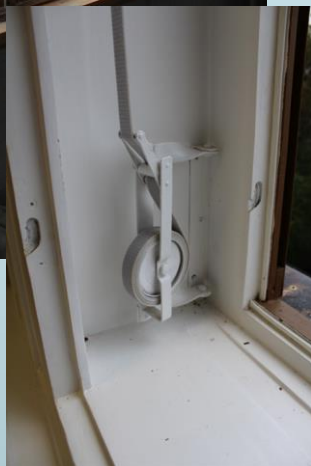
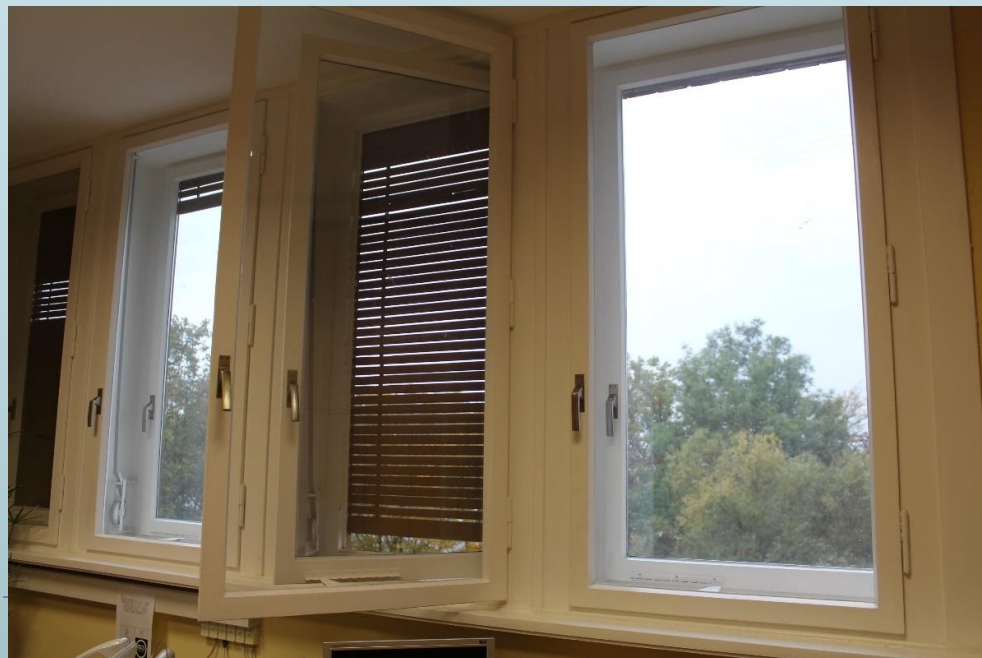
Stolarka okienna i żaluzje w trakcie  
► i po pracach konserwatorskich

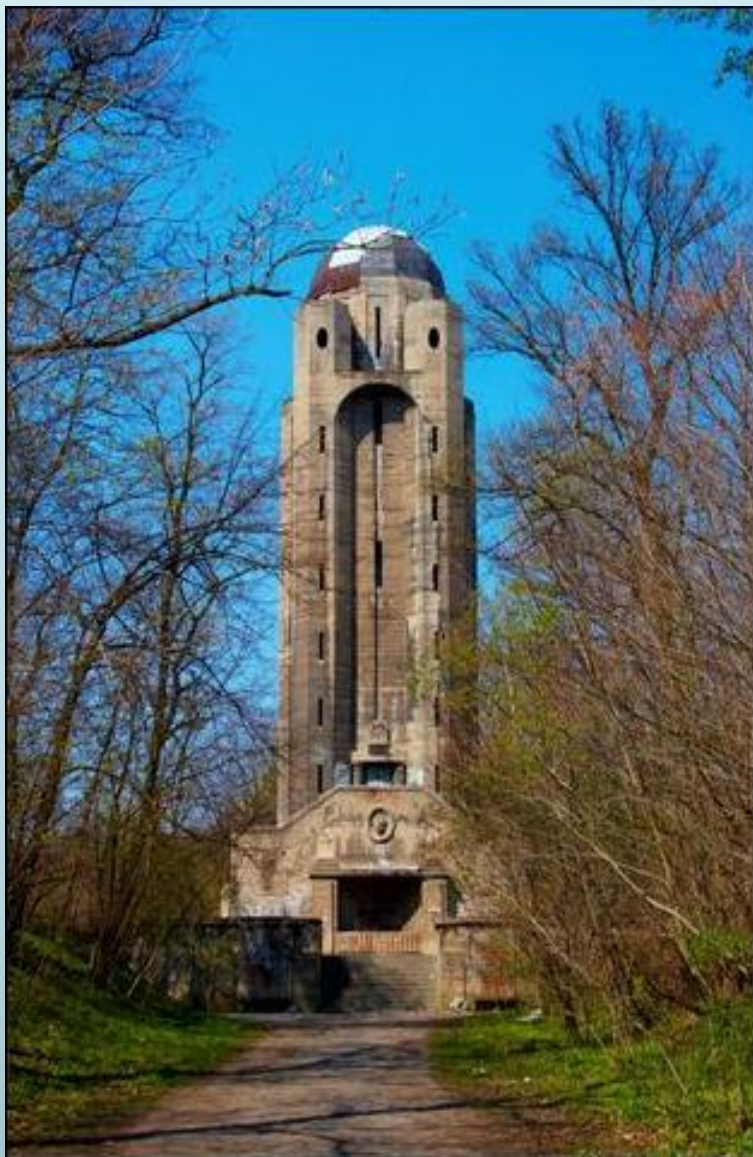
Powstała jako pomnik Ottona Bismarcka w 1907r.,  
w bezpośrednim sąsiedztwie fortyfikacji nyskich.

- ▶ Nyska wieża jest pionierską budowlą na terenie Dolnego Śląska wykonaną w technologii żelbetowej monolitycznej.
- ▶ Opracowany projekt adaptowania na cele rekreacyjne, gastronomiczne, turystyczne i kulturalno-oświatowe.

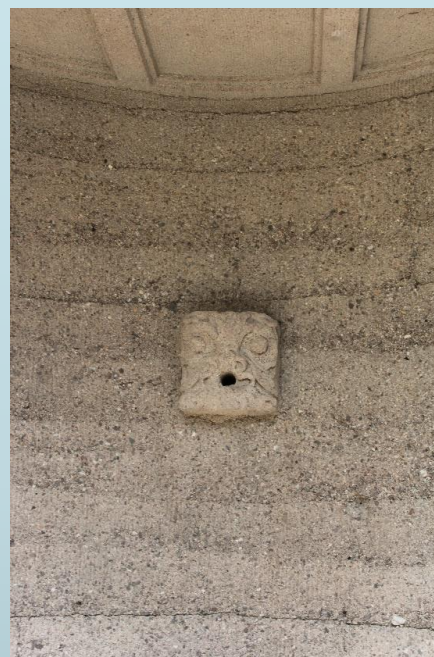
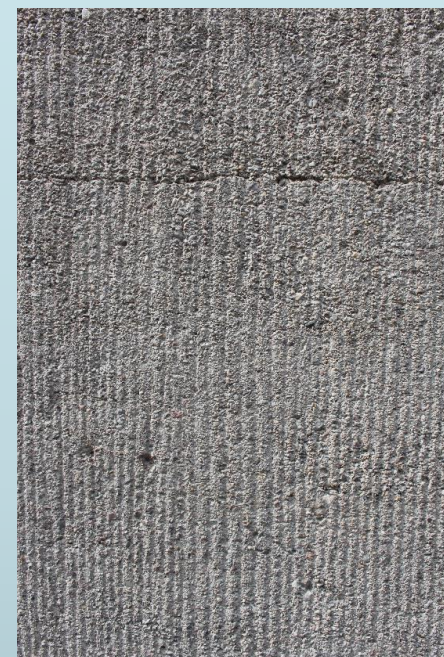
Zachowany detal i faktura, odmowa wydania pozwolenia na docieplenie obiektu od zewnątrz

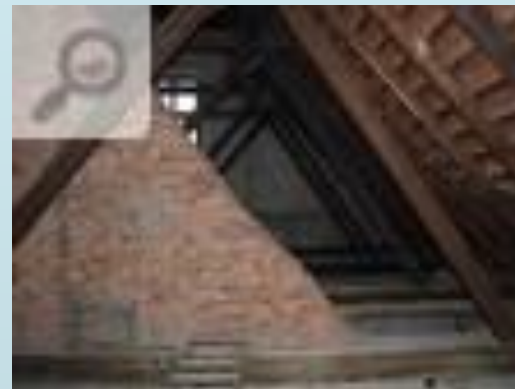
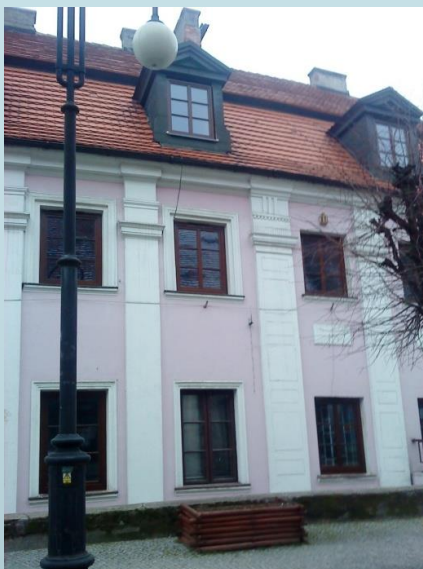
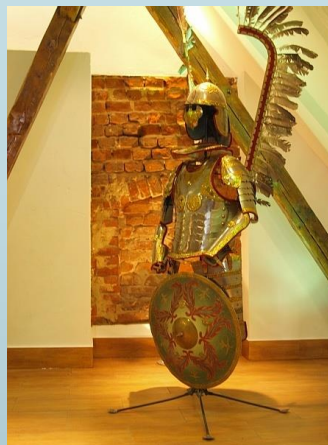
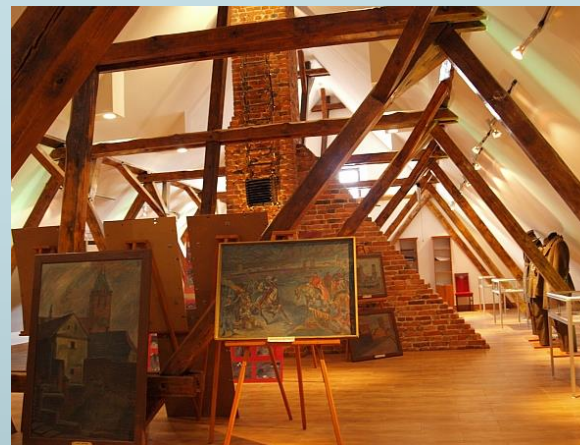
- ▶ Środki pochodziły z Europejskiego Funduszu Rozwoju Regionalnego w ramach działania 5.3 „Rozwój kultury oraz ochrona dziedzictwa kulturowego” RPO WO na lata 2007-2013.
- ▶ W ramach prac budowlanych przewidzianych projektem przebudowano wieżę byczyńskiego Ratusza i udostępniono ją jako punkt widokowy, zaadaptowano jeden ze strychów budynku na potrzeby Izby Tradycji oraz wykonano **termomodernizację Ratusza** (wymieniono stolarkę okienną i drzwiową, wykonano remont instalacji centralnego ogrzewania, wykonano remont instalacji elektrycznej).
